- 인천 서구 오류동 벤츠트럭 차량 화재(2025-063) -  
**화 재 발 생 종 합 보 고 서**

**인천검단소방서**

# 화재현장 조사서

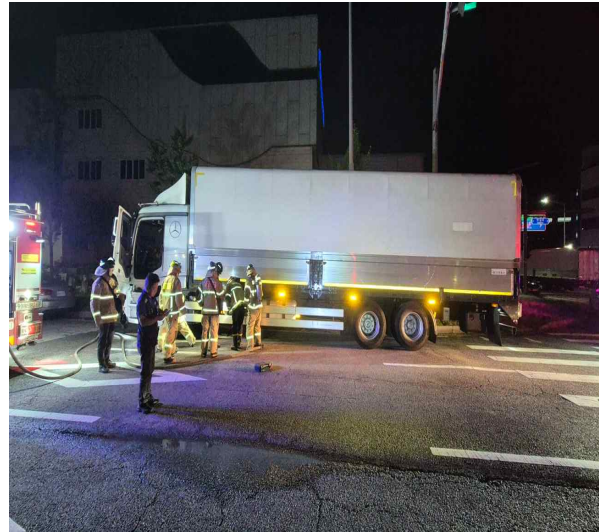
현장사진

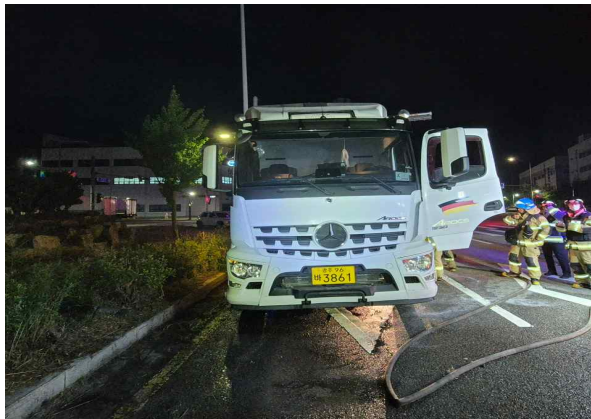
화재가 발생한 9.5톤트럭

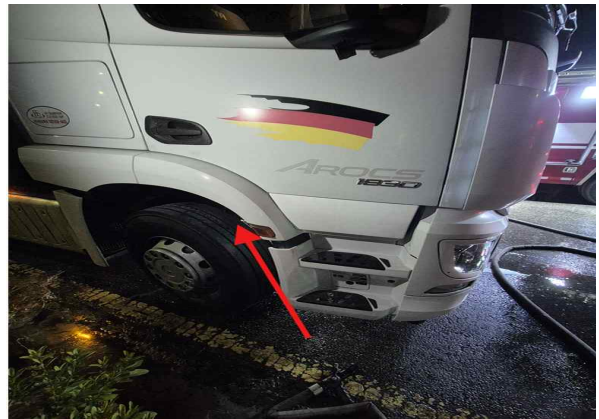
화재발생부위(바퀴 안쪽, 엔진하부)

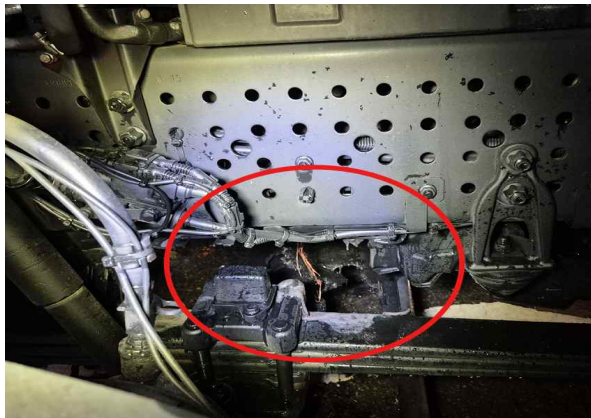
화재발생위치(내부확대\_운전석측)

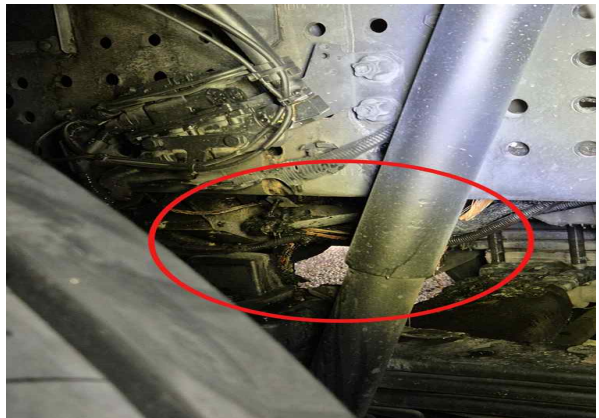
화재발생위치(내부확대\_조수석측)

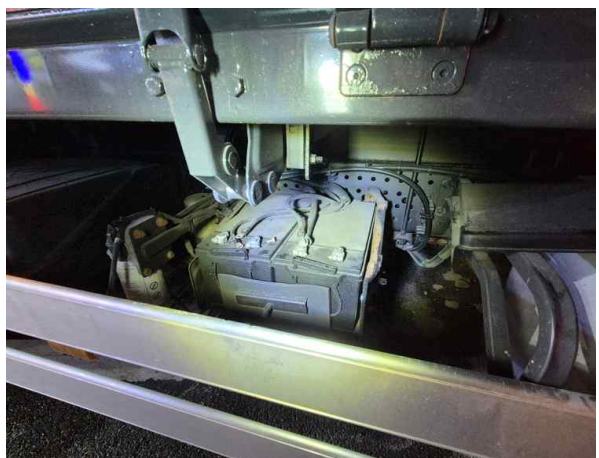
화물차 시동배터리

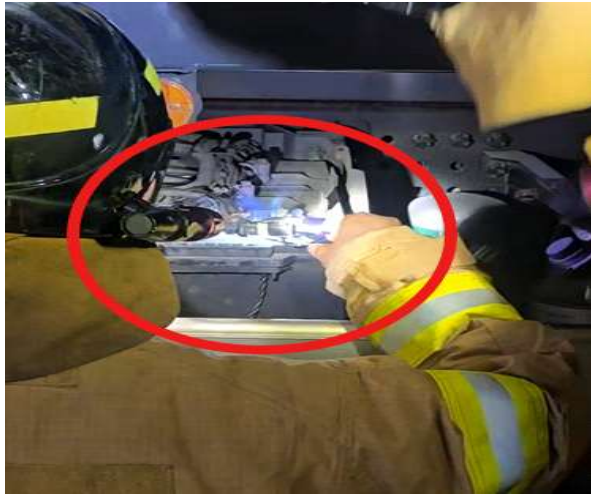
화물차보조배터리(스파크)

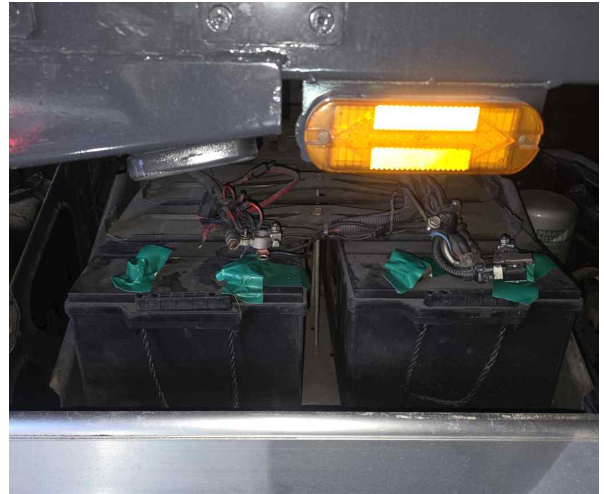
화물차보조배터리(분리)

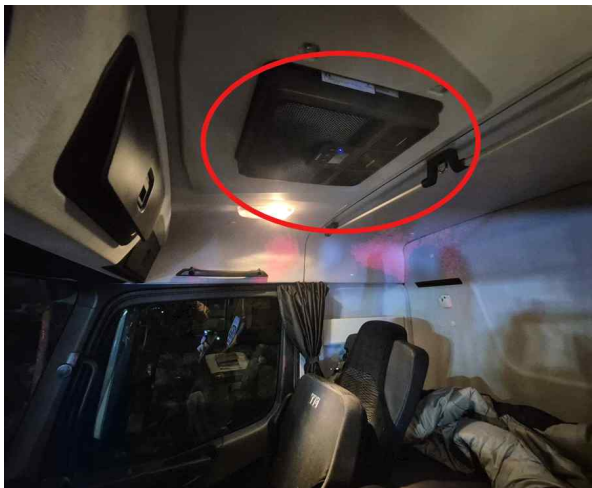
- 화재가 발생한 차량 하부에 전선이 단락된 흔적이 관찰되고 주변 부품이 탄화되었으며, 오일이 새고 있는 상태임
- 트럭 내부 실내등 및 무시동에어컨 등 작동시 차량하부 단락된 부분에서 지속적으로 스파크가 발생하였으며, 배터리 분리 후 스파크가 발생하지 않았음

차량내부 실내등 및 무시동에어컨 작동

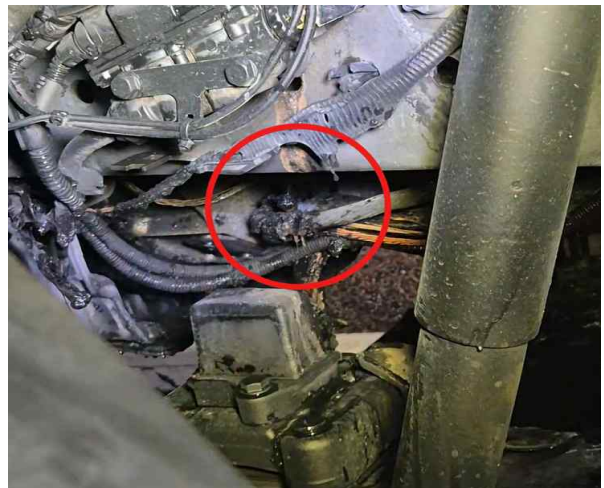
스파크 및 연기발생

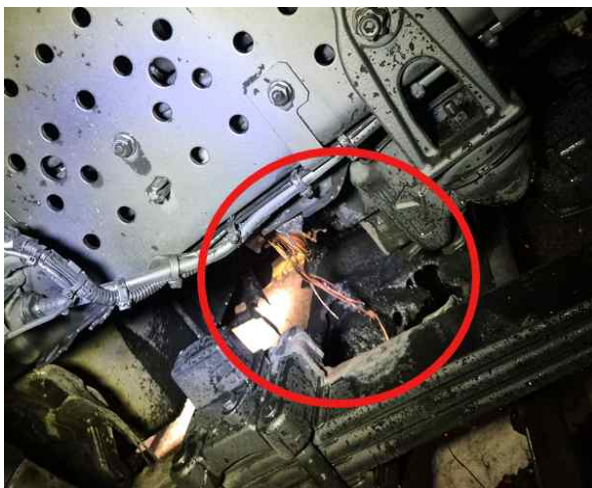
차량하부 소화된 부분(운전석방면)

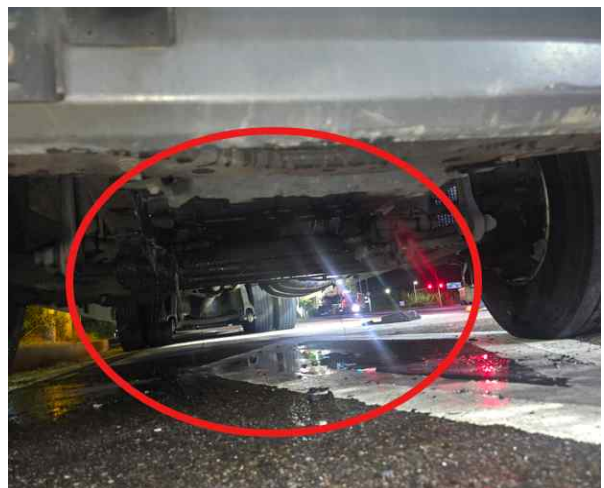
차량하부 오일이 흐른흔적

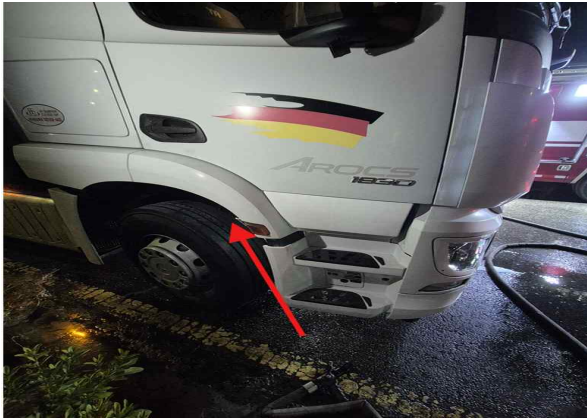
**【발화지점】** 화재는 차량하부 전기배선 부위에서 단락이 발생하여 최초로 착화·발화된 것으로 추정됨

화재발생위치(추정)

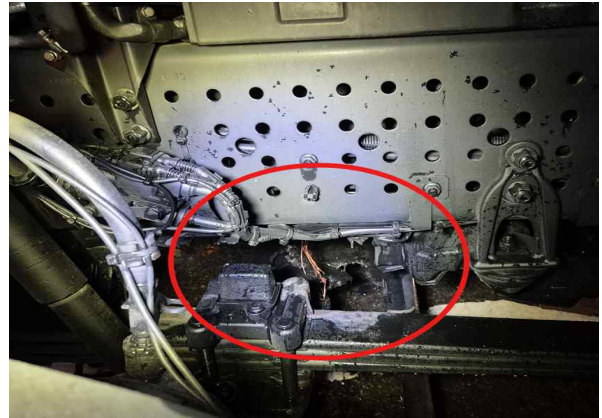
화재발생위치(내부확대\_조수석측)

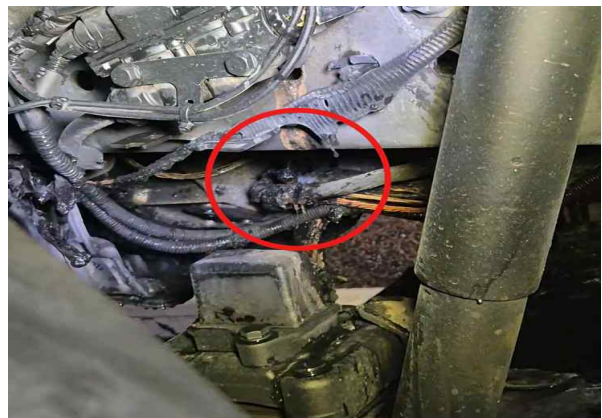
스파크 및 연기발생

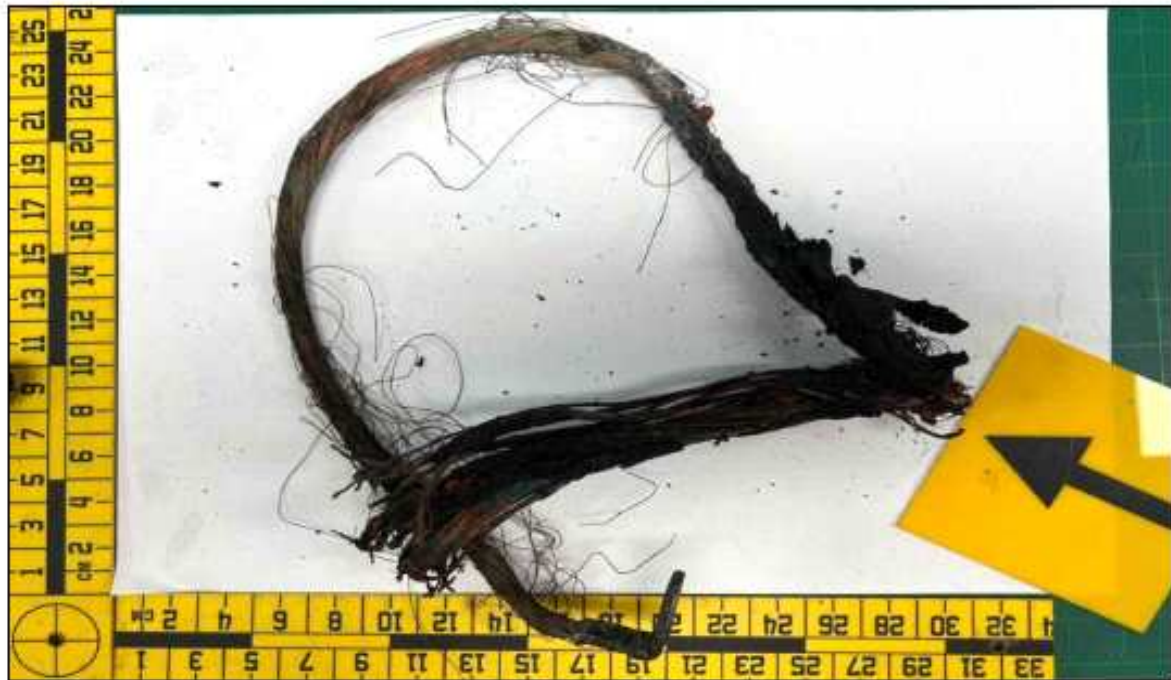
1. 화재증거물은 벤츠트럭차량 운전석 하부에서 채취한 전기배선으로 증거물 봉투에 밀봉한 상태로 제출함. [사진 1, 2]
2. 제출한 전기배선은 전체적으로 심하게 탄화 및 절연피복은 대부분 소실된 상태. 전기배선은 연선으로 전기배선이 접힌 부분에서 반단선 확인되고, 반단선 부분에서 다수의 용융흔이 식별되어 2개소 채취하여 금속조직 분석용 시료로 제작함. [사진 3, 4, 5]
3. 금속현미경을 통한 시료의 금속조직 분석결과, 시료 1의 용융부는 전기배선 모재와 용융부의 경계부분이 뚜렷하게 구분되고, 경계부분은 약간 늘어진 형태로, 용융부 전체적으로 주상조직 관찰되며, 심부는 비교적 작은 크기의 재결정 조직의 분포가 관찰됨. 시료 2는 둥근 형태의 용융흔으로 내부의 기공으로 인해 조직이 잘 관찰되지 않으나, 일부 주상조직이 식별됨. [사진 6, 7, 8]

【사진 3】 화재증거물 탄화 상태

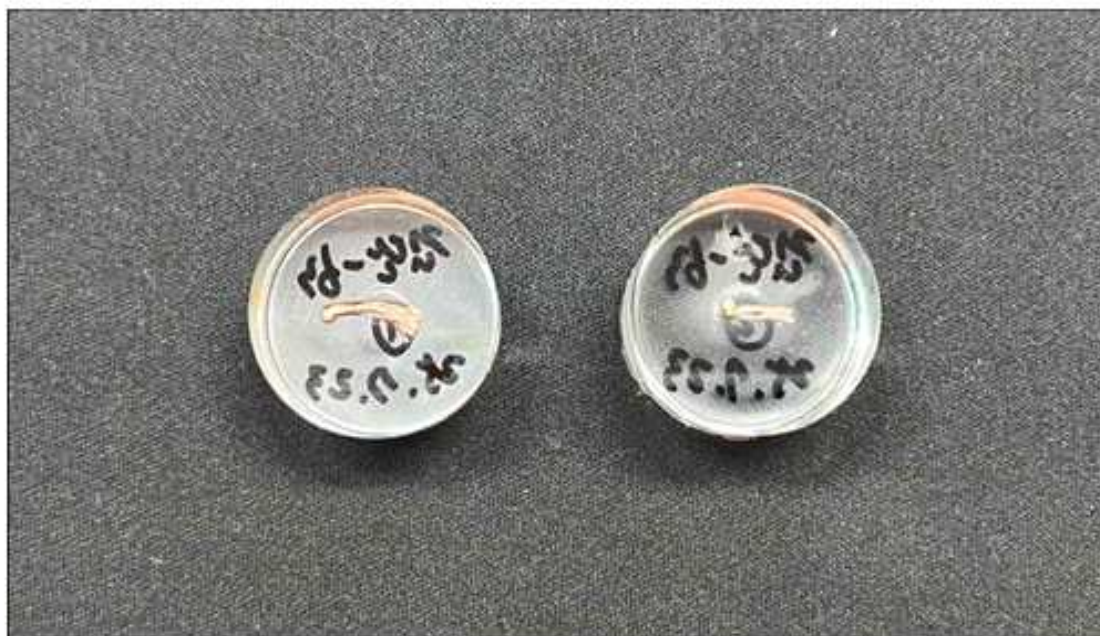
【사진 5】 시료 채취부분(좌) 및 금속조직 분석용 시료(우) 제작

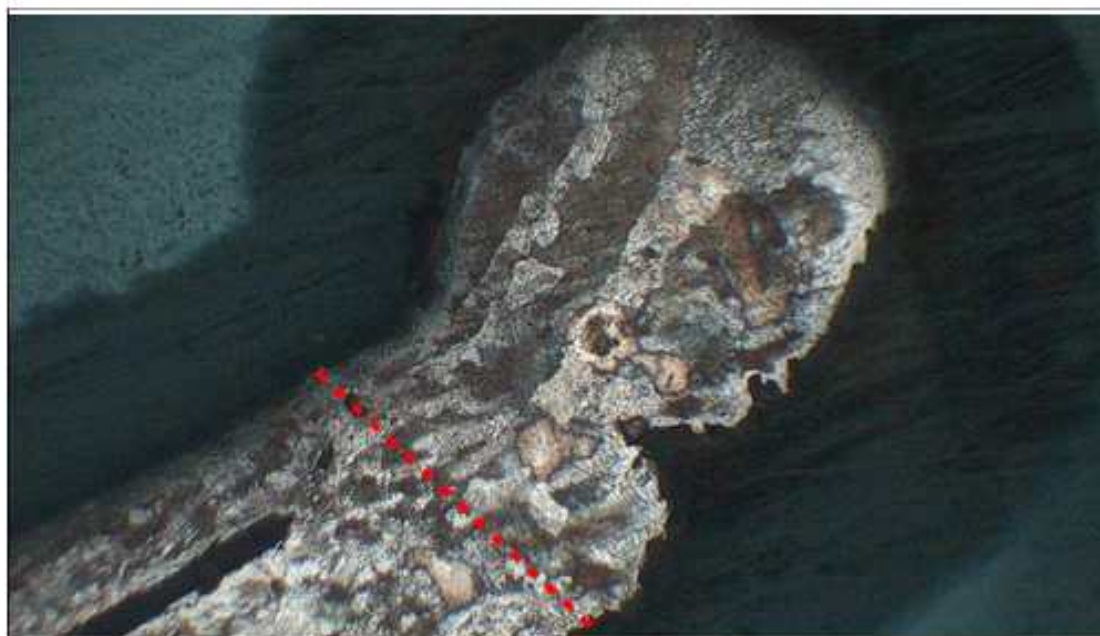
1. 제출한 전기배선에서 채취한 용융흔 2개 시료를 분석한 결과,
2. 시료 1은 전기배선의 용융부 전체적으로 주상조직이 관찰되고, 용융부와 전기배선 모재부분과의 금속조직상 상이함이 뚜렷하게 경계로 구분되며, 심부에서는 전체적으로 조밀한 크기의 재결정 조직의 분포가 관찰되는 점으로 보아, 해당 용융흔은 화재당시 통전 중에 형성된 전기적 특이점(단락)으로 추정됨.
3. 시료 2는 일부 경계부분과 일부 주상조직이 확인되고, 용융흔 내부 기공으로 인하여 금속조직의 관찰이 어려우나, 동일 지점에서 채취한 시료 1에서 전기적 특이점 확인되는 바, 해당 시료의 용융흔 역시 통전 중에 형성된 전기적 특이점(단락)으로 추정됨.

【사진 6】 시료 1 용융부 금속조직 (x50)

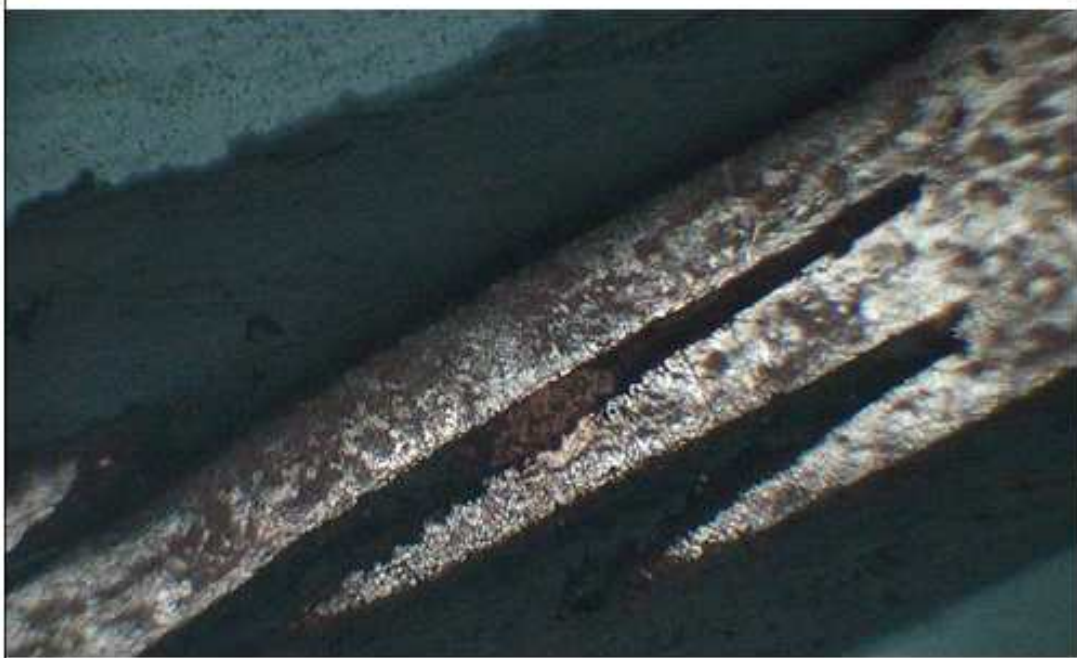
【사진 7】 시료 1 경계부 금속조직 (x50)

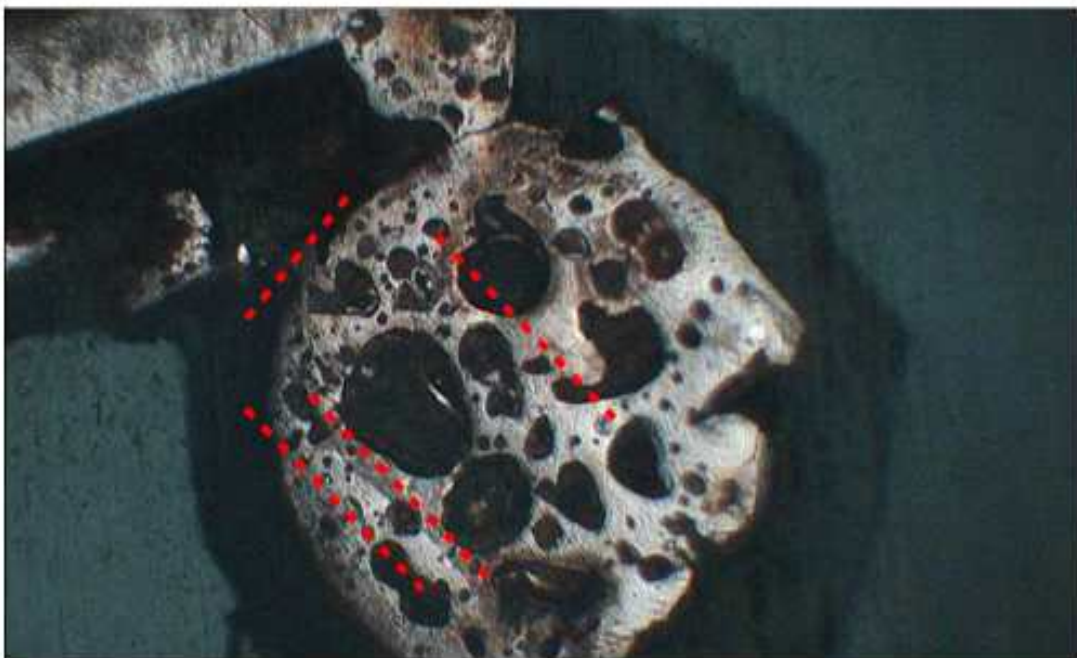
【사진 8】 시료 2 용융부 금속조직 (x50)

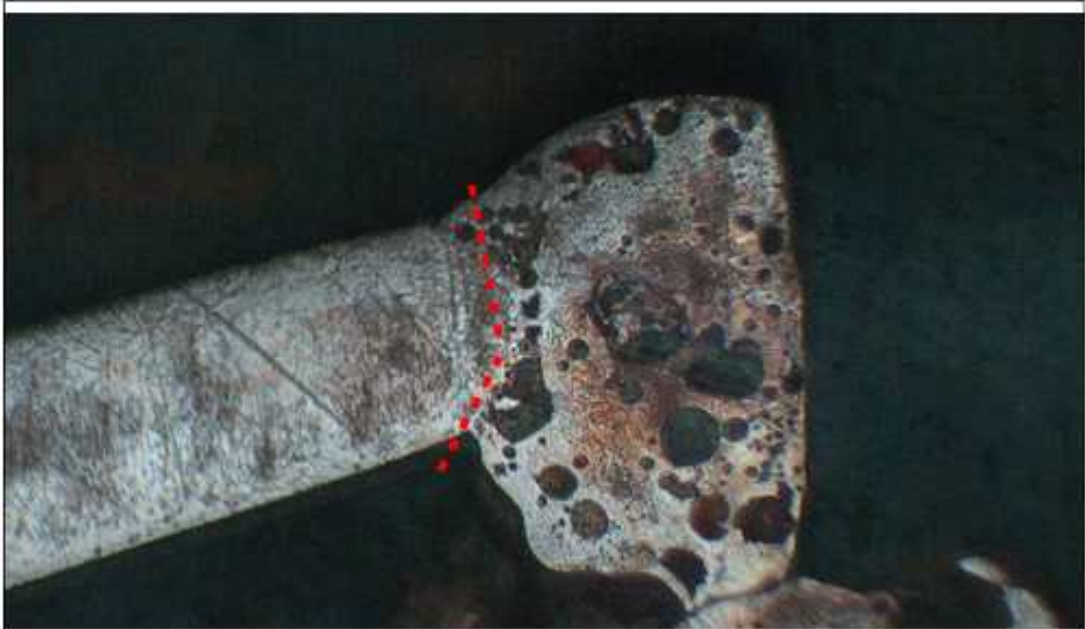
【사진 9】 시료 2 경계부 금속조직 (x100)

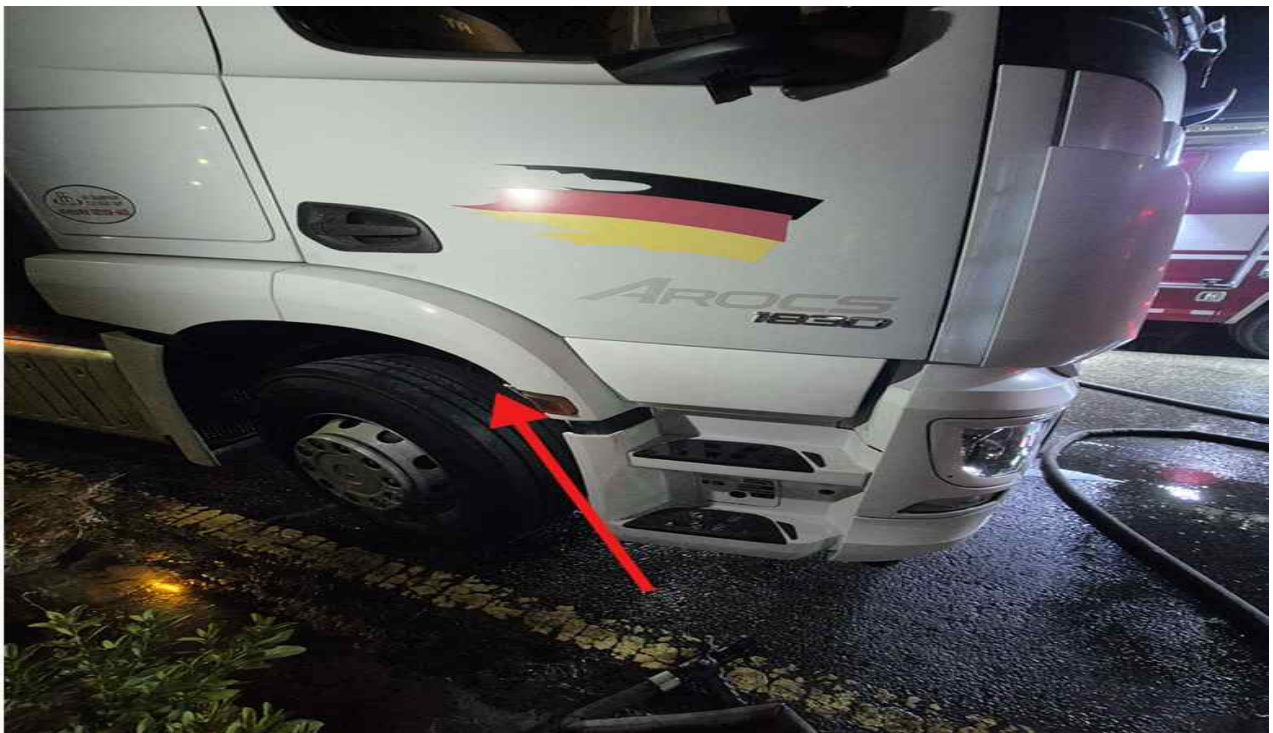
| 사진 2 | 화재현장사진 | 촬영날짜 |

| - 화재가 발생한 트럭하부 | | 2025. 7. 10. |

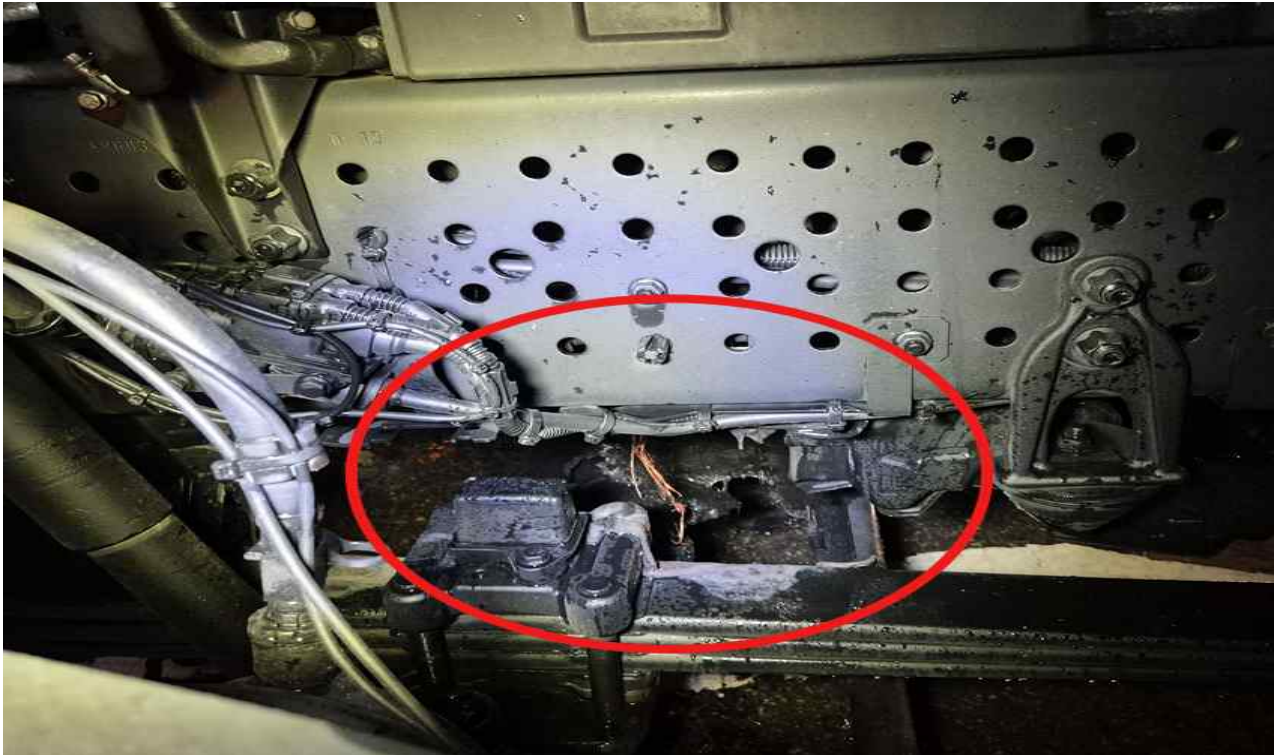
| 사진 3 | 화재현장사진 | 촬영날짜 |

| - 화재발생 추정부위 | | 2025. 7. 10. |

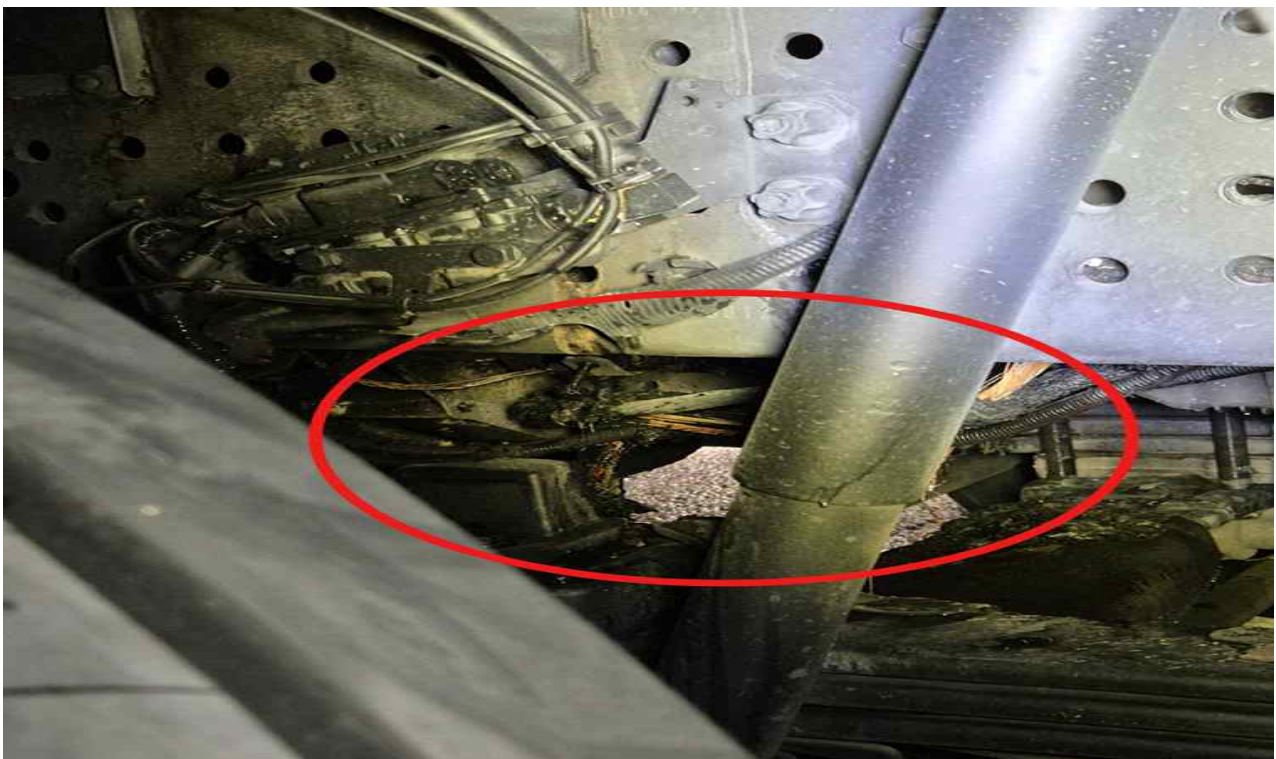
| 사진 4 | 화재현장사진 | 촬영날짜 |

| - 차량 하부 전기배선 부위 | | 2025. 7. 10. |

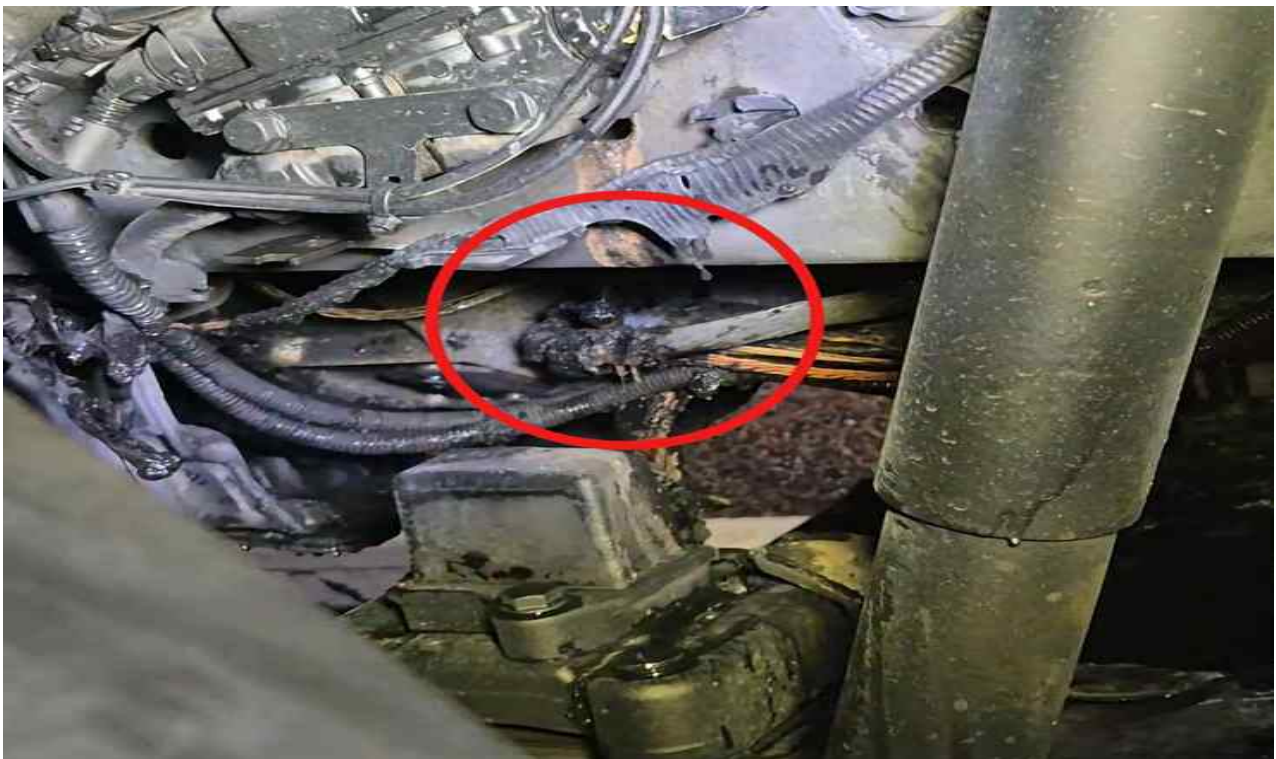
| 사진 6 | 화재현장사진 | 촬영날짜 |

| - 무시동에어컨 작동시 스파크 및 연기 발생부위 | | 2025. 7. 10. |

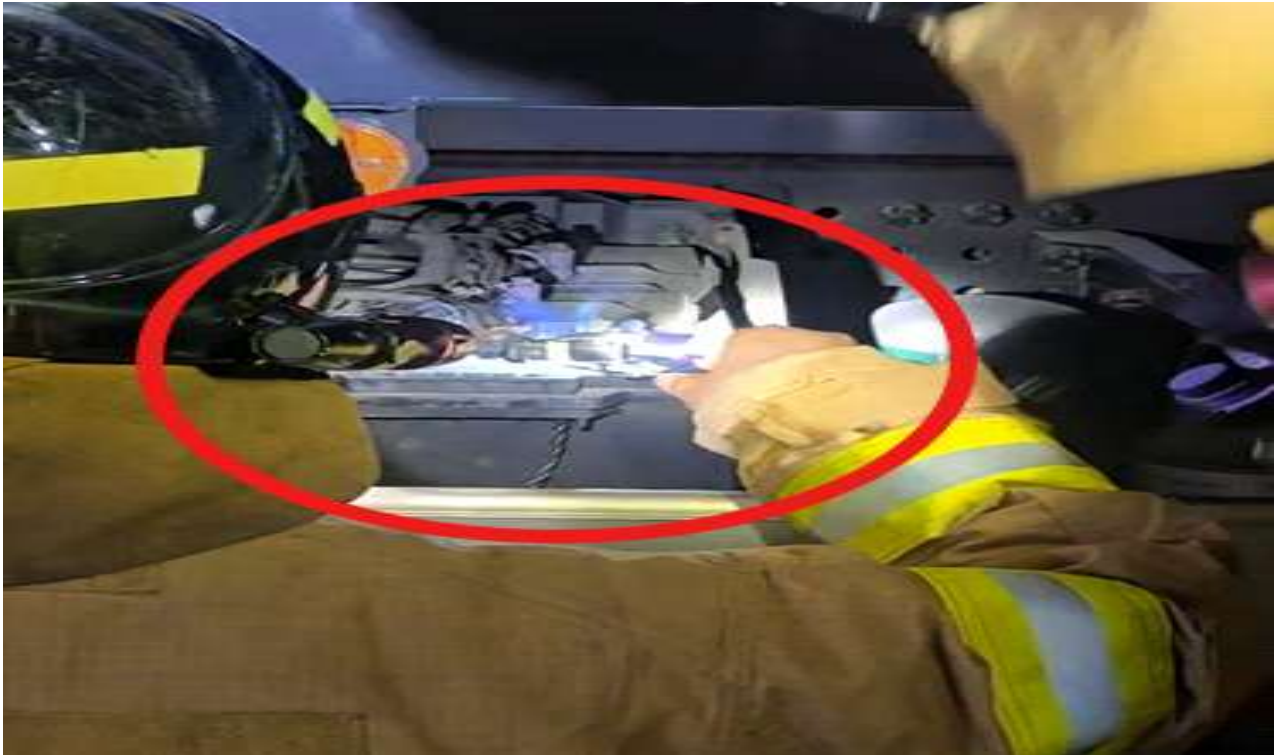
| 사진 7 | 화재현장사진 | 촬영날짜 |

| - 배터리 연결배선 분리함 | | 2025. 7. 10. |

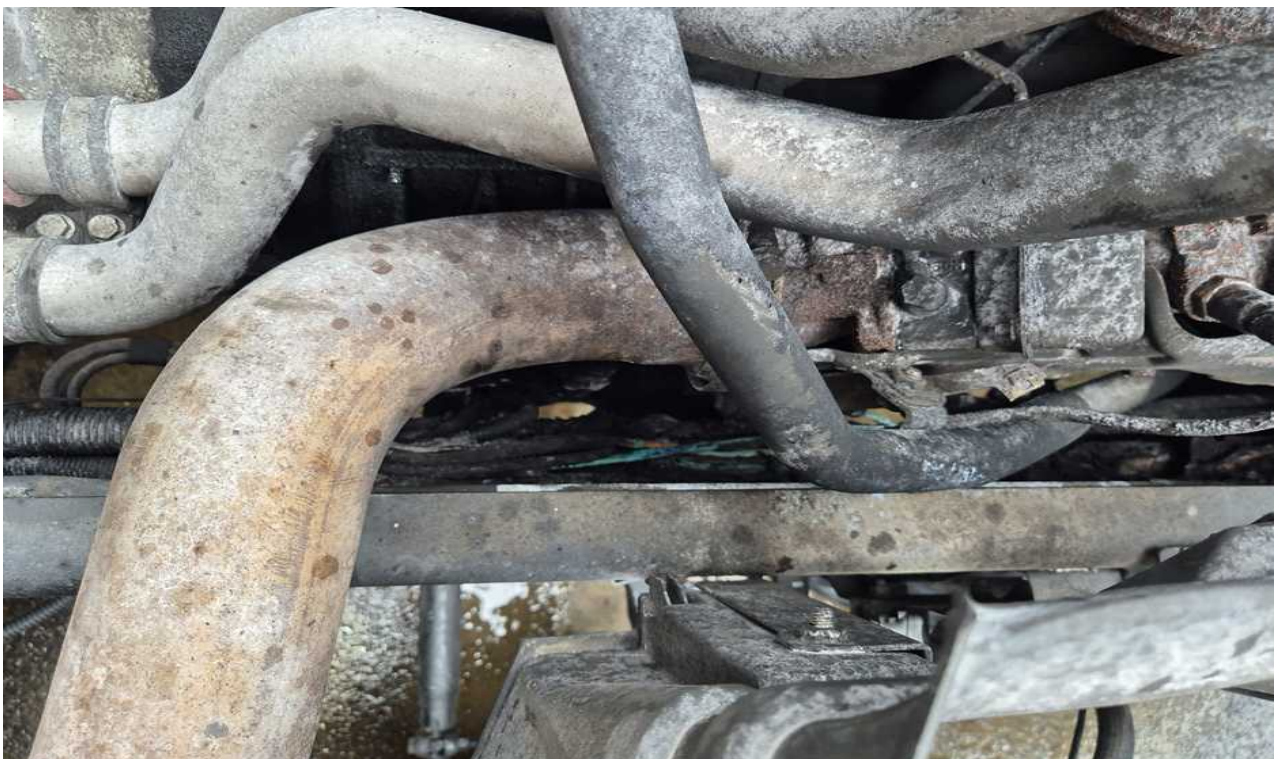
| 사진 10 | 트럭수리업체 사진 | 촬영날짜 |

| 엔진 근처 전선 탄화흔적(세부관찰불가) | | 2025. 7. 17. |

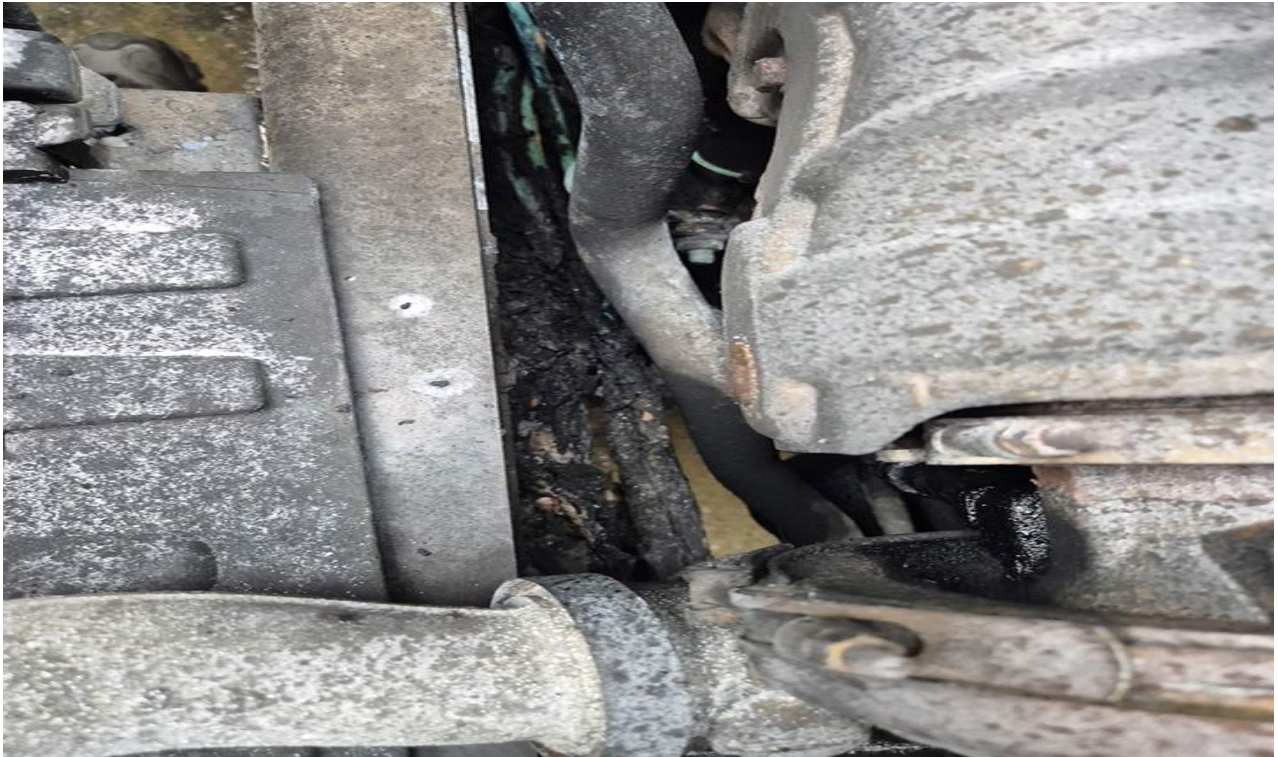
| 사진 11 | 트럭수리업체 사진 | 촬영날짜 |

| 엔진 근처 전선 탄화흔적(세부관찰불가) | | 2025. 7. 17. |

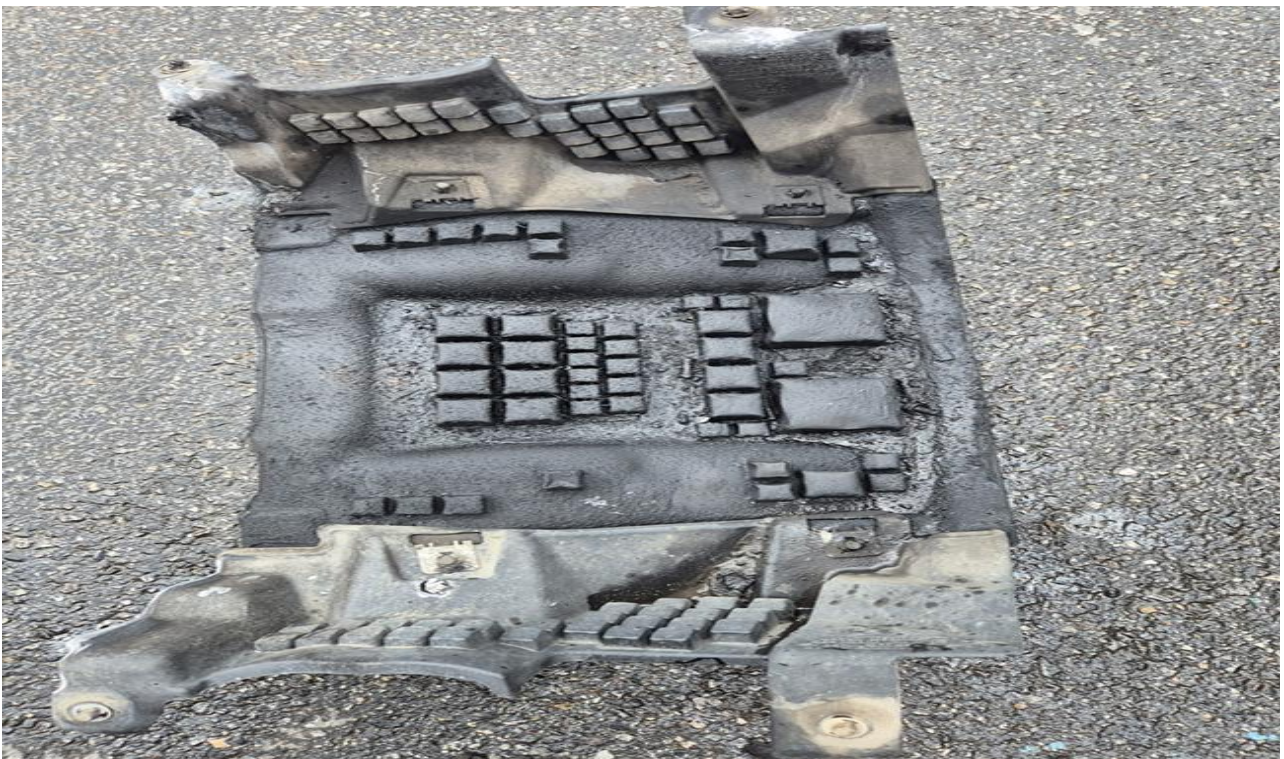
| 사진 12 | 트럭수리업체 사진 | 촬영날짜 |

| 차량 하부커버(전선이 있던 내부만 그을리고 외부는 정상) | | 2025. 7. 17. |

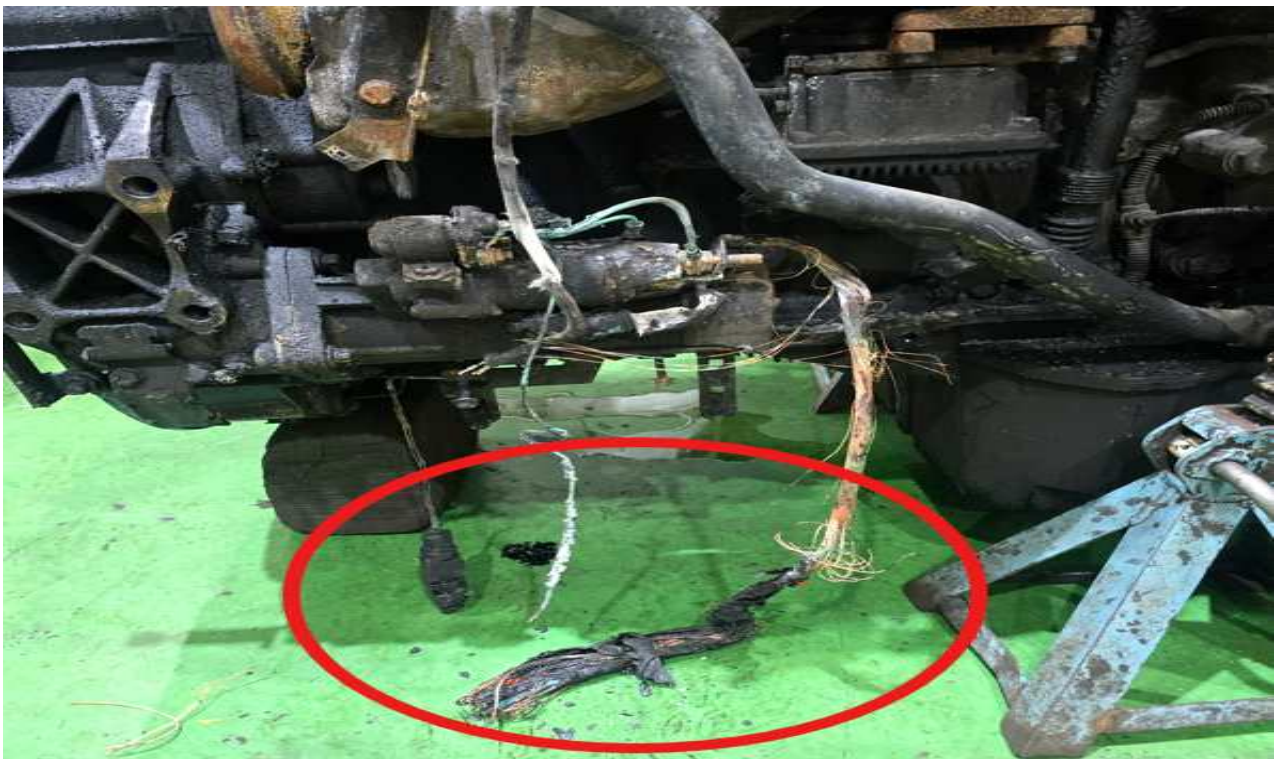
| 사진 14 | 트럭수리업체 사진 | 촬영날짜 |

**【결론】** 본 차량화재는 엔진하부의 시동모터와 배터리 연결배선에서 전기적 단락으로 인해 화재가 발생한 것으로 추정됨

| 단락흔이 있는 전선 사진(시동모터에서 배터리로 연결되는 선) | | 2025. 7. 18. |
